Evidenční list vozu

Registrační značka : 3U1 2362
Tovární značka : Škoda Octavia
Stav tachometru : 175 600 km
Místo stání : ČEZ Teplárenská, a.s., PJ Město Chomutov, Moravská 4064,
Chomutov
Platnost TK do : 2. 11. 2025
Výbava vozidla :

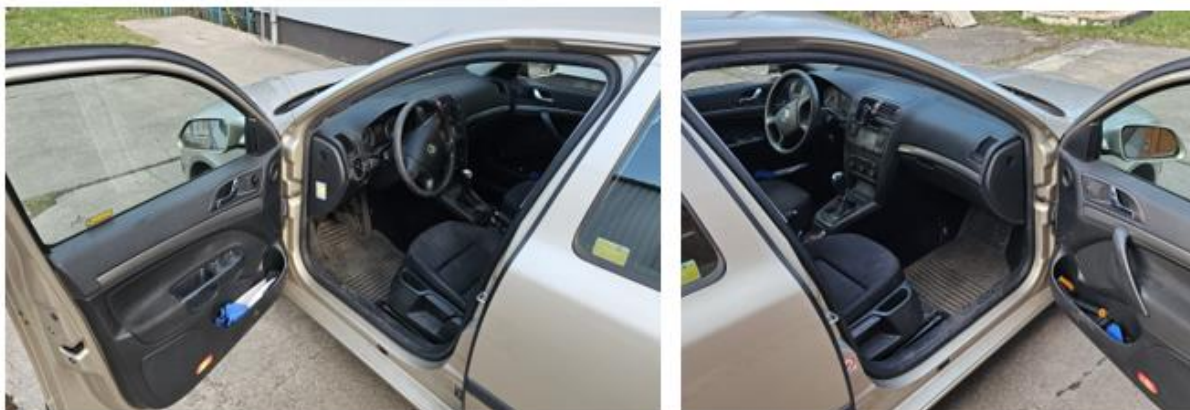
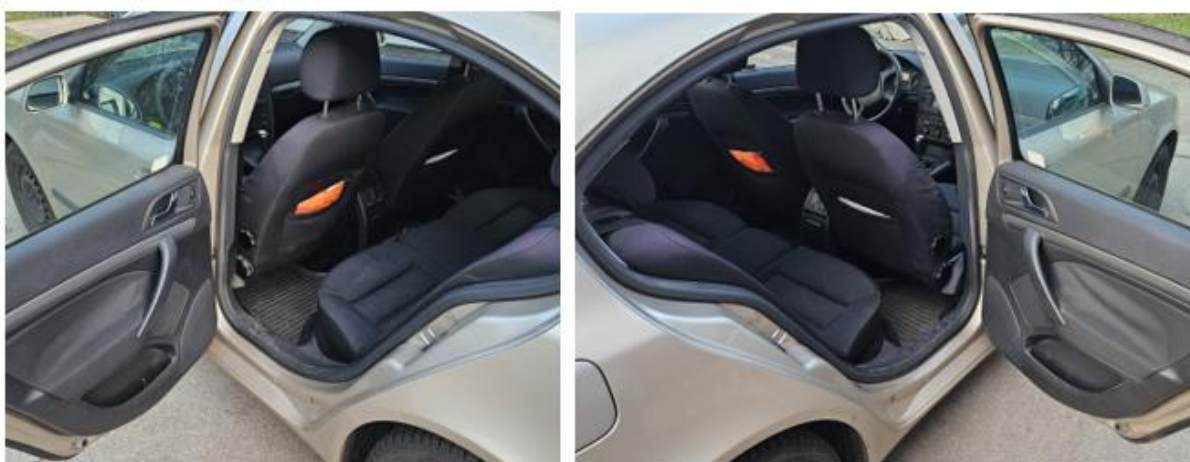
Vnitřní stav vozidla odpovídá stáří a používání v provozu

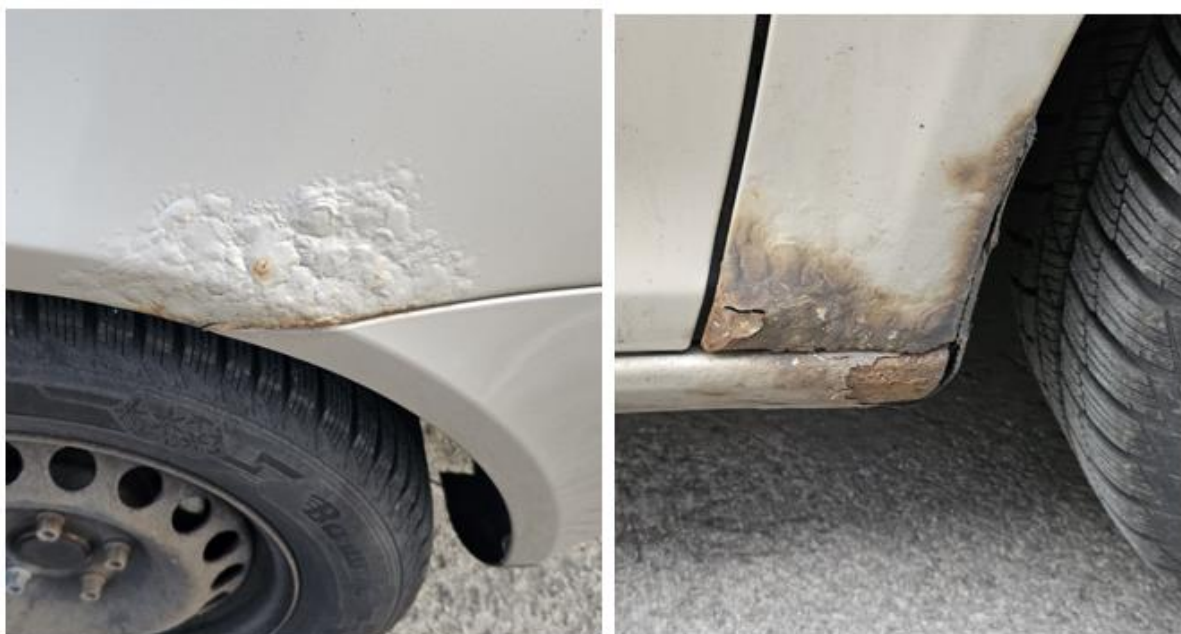
1. Povrchová koroze rámu nebo pomocného rámu vozidla – nemá vliv na pevnost konstrukce vozidla, prorezlý pravý přední blatník
2. Nutná kontrola brzd obložení/kotouče
3. V dohledné době nutná výměna kompletní spojky
4. V nejbližší době nutná výměna rozvodů motoru, nefunkční žhavicí svíčky
5. Poškozený lak a karoserie vozidla odpovídající jeho stáří
6. Mírná povrchová koroze/oxidace brzdového potrubí
7. Prachovka na hnací hřídeli kola (poloosa) je prasklá, nedochází k úniku maziva
8. Poškozené prachovky pohyblivých spojů pákového mechanismu řízení
9. Poškozené vnější krycí sklo zadního světlometu. Poškození neovlivňuje jeho fotometrické vlastnosti
10. Nefunkční vyhřívání zpětných zrcátek

Koroze karosérie vozidla

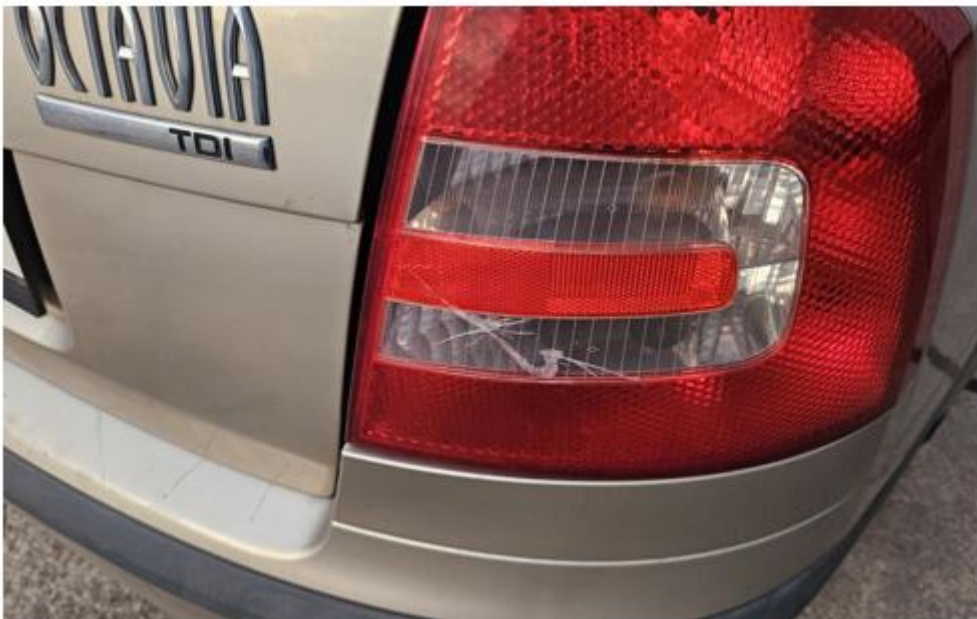
Poškozený světlomet
