ZNALECKÝ POSUDEK

o ceně motorového vozidla

č. 13 - 4 / 2020

Účel znaleckého posudku: Stanovení obvyklé ceny motorového
vozidla OPEL ASTRA, RZ 5L42102, pro
potřeby insolvenčního řízení,
sp. zn. KSLB 87 INS 6926/2019

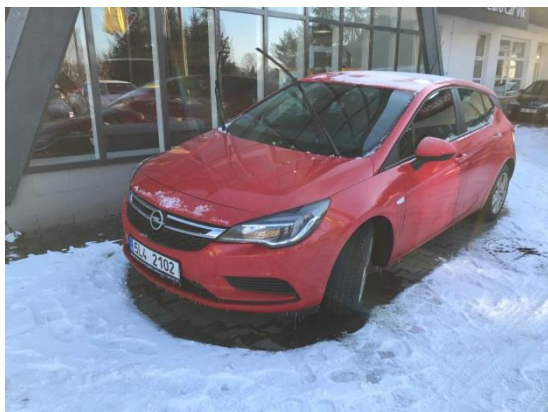
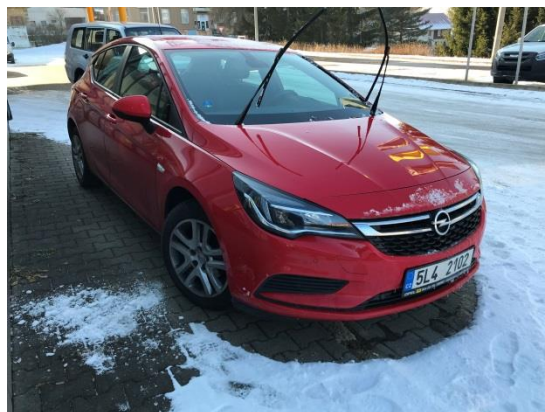
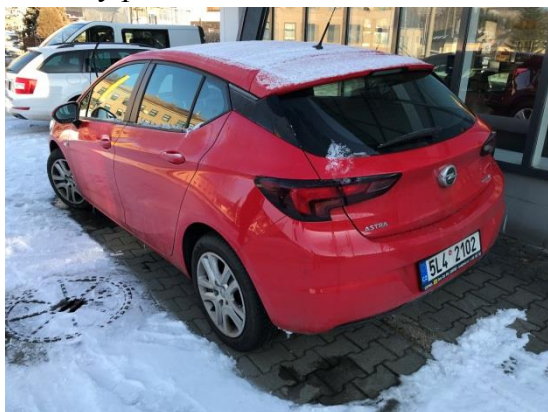
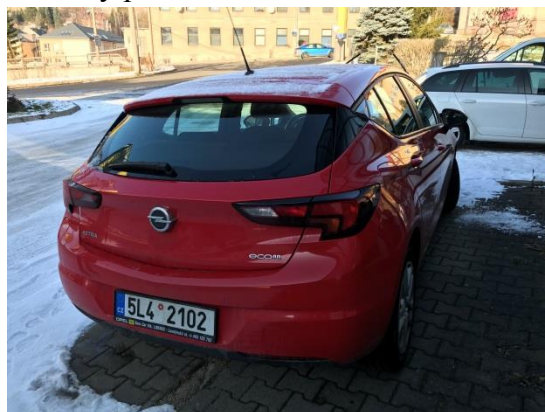
Vozidlo bylo na podzim roku 2019 havarováno na přední část, při které byl dle sdělení osoby přítomné prohlídce poškozen pouze přední nárazník a chladič – vše vyměněno za díly nové, nalakováno.

Celkový pohled

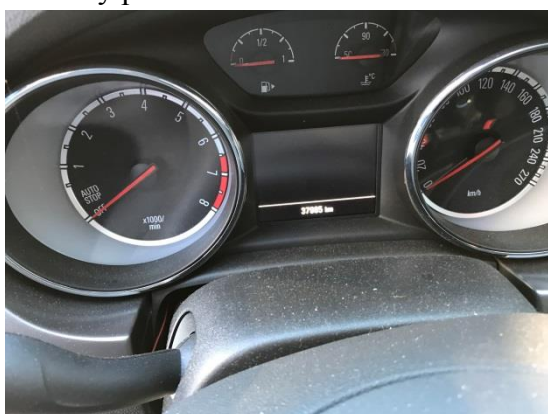
Sdružené přístroje vozidla

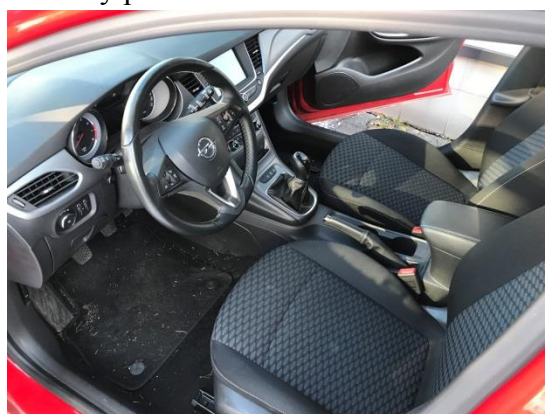
Přístrojová deska, osvětlení vozidla, stěrače, mechanismy dveří a vík funkční, bez zjevného poškození. Clony proti slunci, vnější, vnitřní osvětlení, přístroje a ovladače funkční. Sedadla běžně znečištěná. Čalounění stěn, dveří, stropu běžně znečištěné, obdobně i krytí podlah. Nárazníky nepoškozeny. Akumulátor funkční.

Interier

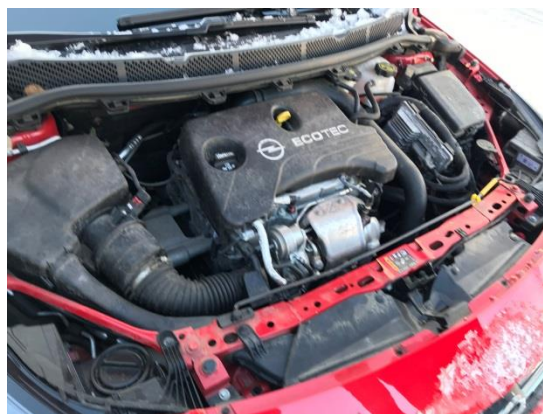
Motor bez vnějšího zjevného mechanického poškození. Motor i motorový prostor běžně znečištěn provozem, beze stop po průsaku oleje. Hladký pravidelný chod. Chladicí soustava včetně elektrického ventilátoru a chladiče bez zjevného mechanického poškození, bezprostřední únik chladicí kapaliny nezjištěn. Palivový systém fungční, stopy po úniku paliva nezjištěny. Zdrojová soustava fungční. Výfukové potrubí a tlumiče výfuku fungční, bez koroze potrubí, bez koroze tlumičů.

Motorový prostor
