Znalecký posudek č. 9-1/2017

O obvyklé ceně motorového vozidla – **AVIA 31.1 L, RZ BSD 49-36**

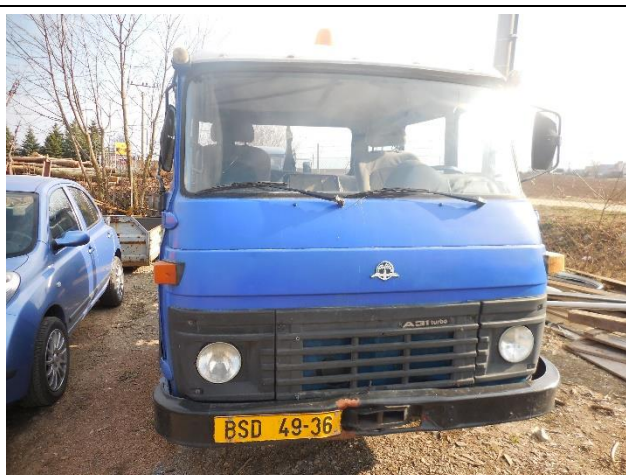
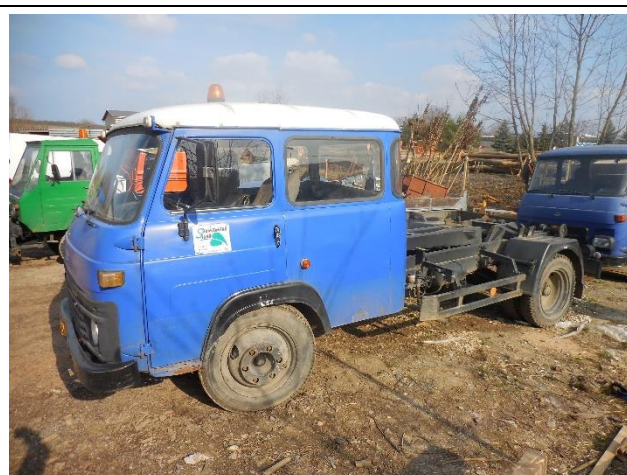
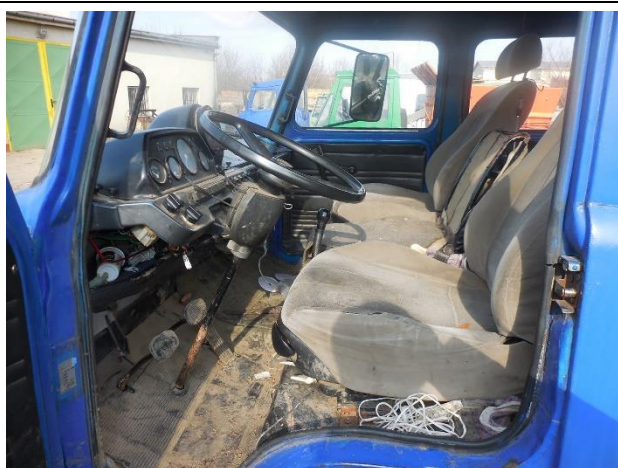
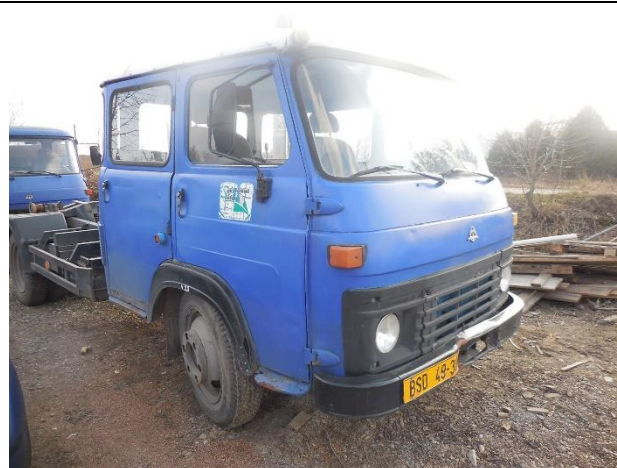
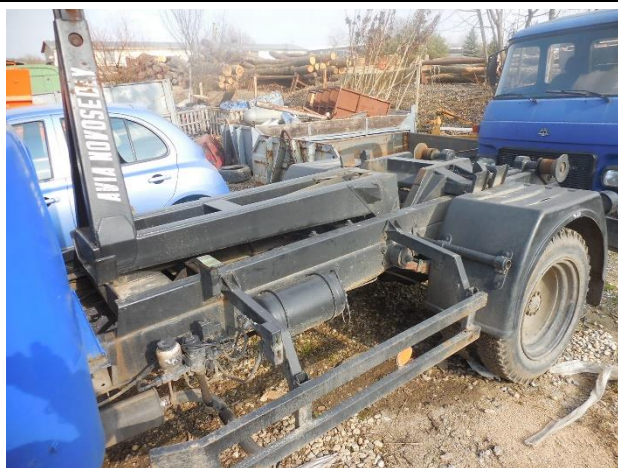
Fotografie motorového vozidla AVIA 31.1 L, RZ BSD 49-36

Kabina z venkovní strany s oděrky a korozí, nášlapy a dveře s korozí. Deformace nárazníku, koroze. Podlaha kabiny částečně zkorodována. Příslušenství a výbava celkově opotřeбенé. Čalounění poškozené. Nosič kontejnerů úměrně opotřebovaný.
