### Odhad

ceny obvyklé vozidla FORD TRANSIT  
RZ: 8U6 1883

V Děčíně 23. listopadu 2017

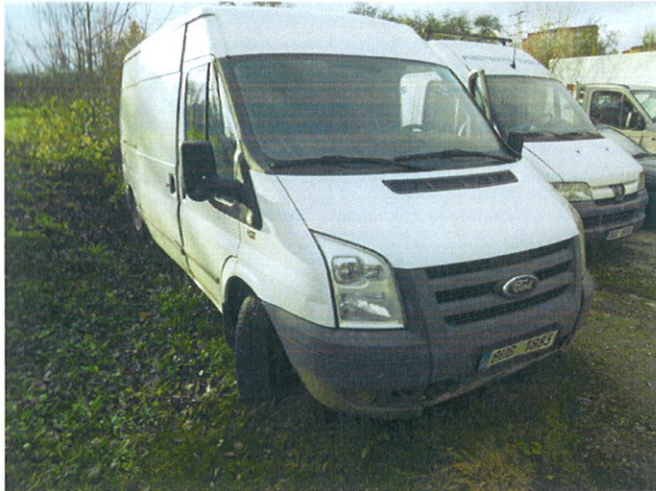
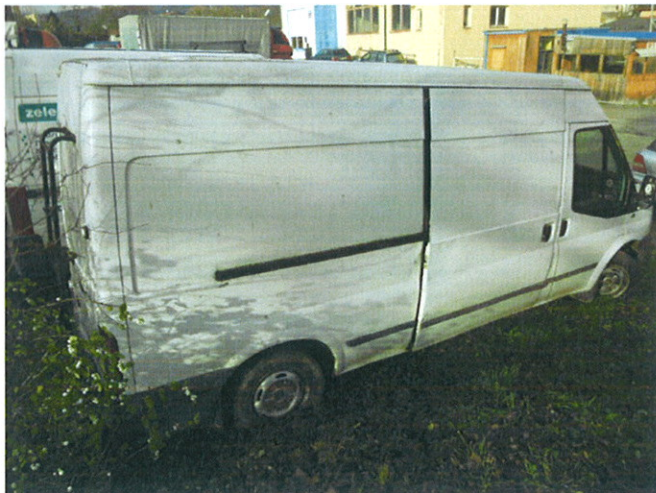
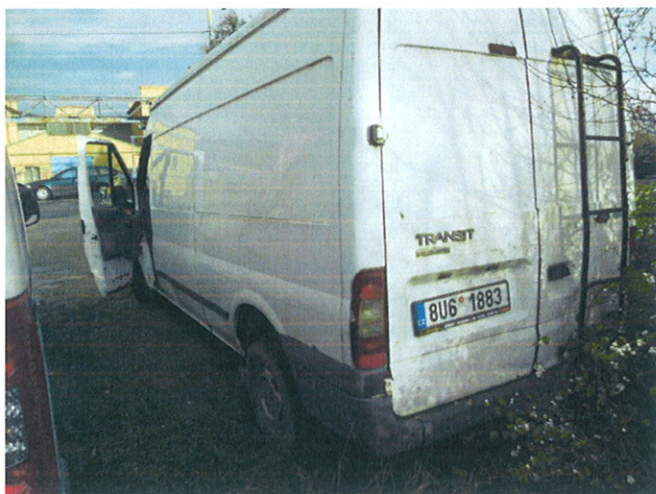
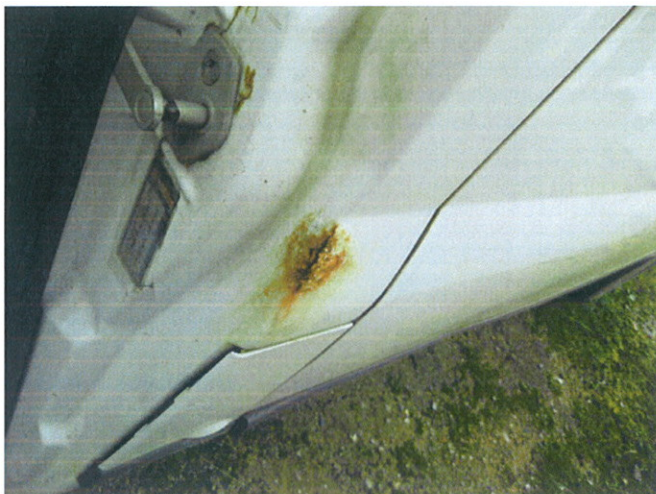
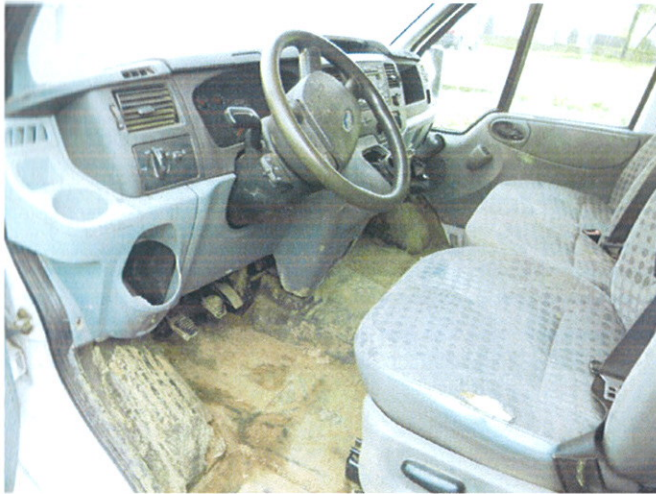
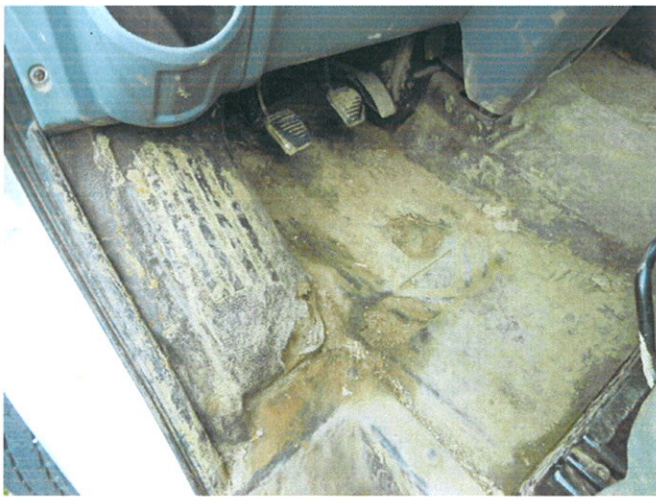
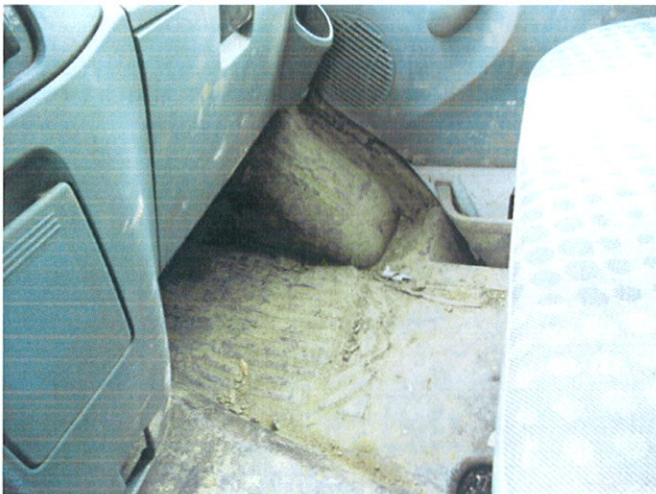
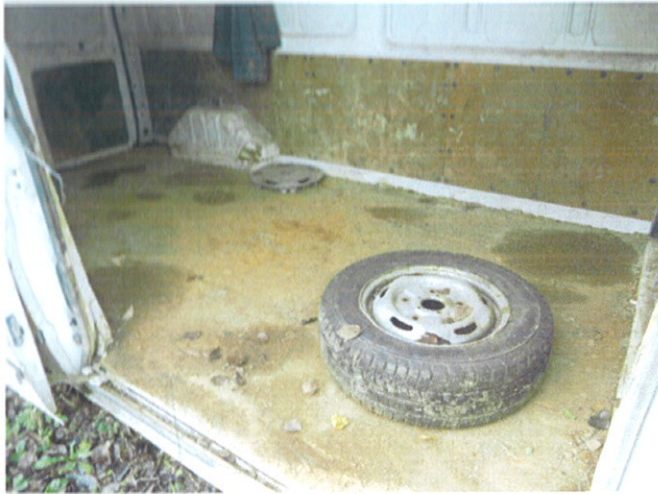
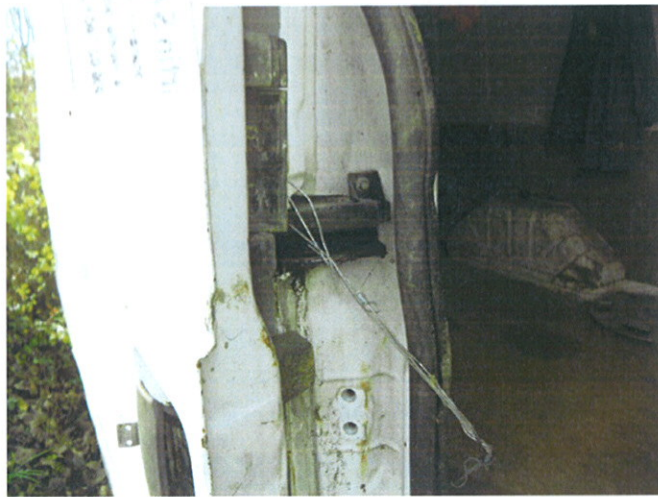
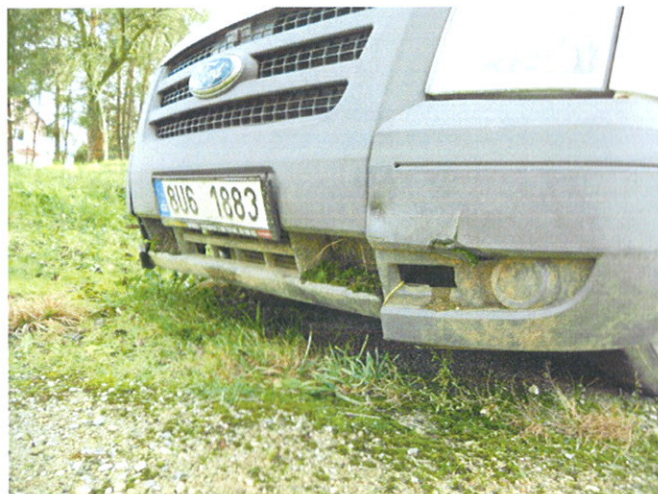
#### 4. Fotografie

V úvodu je třeba poznamenat, že odhadci nebyla umožněna zkušební jízda, vozidlo je pro blíže nespecifikovanou poruchu motoru nepojízdné, nebylo možné jej nastartovat, vozidlo má nedostatečnou kapacitu akumulátoru.

Chod motoru nebylo možné vyzkoušet pro nedostatečnou kapacitu akumulátoru. Dle sdělení osoby přítomné prohlídce je motor pro blíže nespecifikovanou vadu nefunkční. Koroze svodů výfukového potrubí a vnějšího obalu turmodmychadla. Koroze výfukového potrubí a tlumiče výfuku. Silné prolínání provozních náplní. Stav horší než by odpovídalo základní amortizaci.

Řazení rychlostních stupňů bylo vyzkoušeno bez zkušební jízdy – převodové stupně jdou naprázdno zařadit. Koroze diferenciálu. Stav horší než by odpovídalo základní amortizaci.

Stabilitu vozidla při jízdě a brzdění nebylo možné posoudit. Vůle v uložení náprav, v ložiskách, kloubech mechanismu řízení a převodu řízení nebyly zjištěny nad rámec běžného opotřebení. Stav nápravnice, závěsných ramen, diskových kol dílů odpružení a brzdových mechanismů ve vysokém stupni opotřebení s korozí. Stav horší než by odpovídalo základní amortizaci.

Karoserie vozidla se značnou korozí. Lak vozidla zmatnělý, po celém obvodu škrábance, otluky a deformace. Uchycení bočních dveří poškozené. Ve vnitřním nákladovém prostoru poničené lakování, otluky výtuh karoserie, deformace. Stav horší než by odpovídalo základní amortizaci.

Zasklení vozidla v pořádku, pravé vnější zrcátko - chybí výplň, vnitřní zpětné zrcátko chybí, clony proti slunci funkční, stěrače v dožitém stavu. Vnitřní čalounění včetně sedadel a podlah dožité, zcela poničené, špinavé. Čalounění nákladového prostoru chybí, případně je značně poničeno. Zadní nárazník má oděrky, přední nárazník po nárazu zepředu zcela poničený. LZ světlomet prasklý. Přístrojová deska a ovladače – funkčnost nebylo možné prověřit pro nedostatečnou kapacitu akumulátoru. Akumulátor zcela vybitý. Účinnost brzdové soustavy nebyla prověřena.
