# **ZNALECKÝ POSUDEK**

**o ceně nemovitých věcí**

**č. 5256-99/2018**

**Adresa předmětu ocenění:** Lbín 59, Bžany, okres Teplice

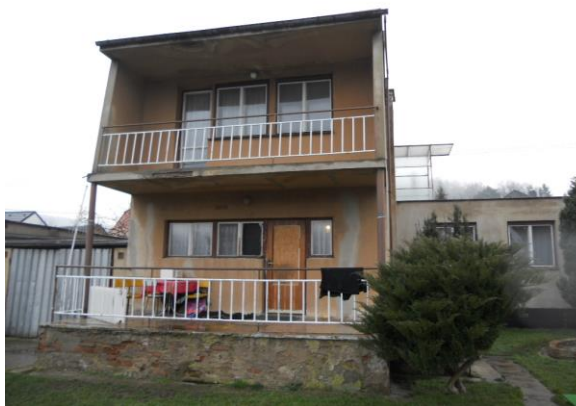
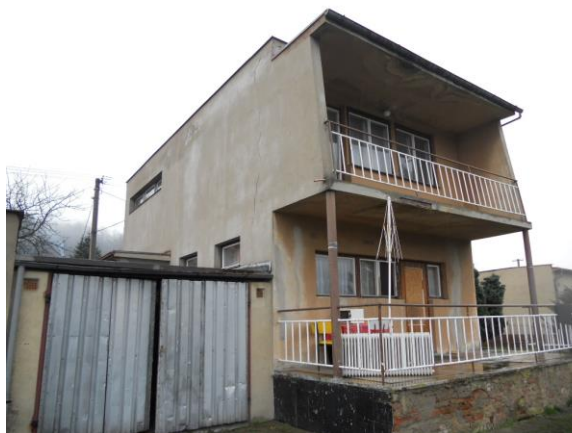
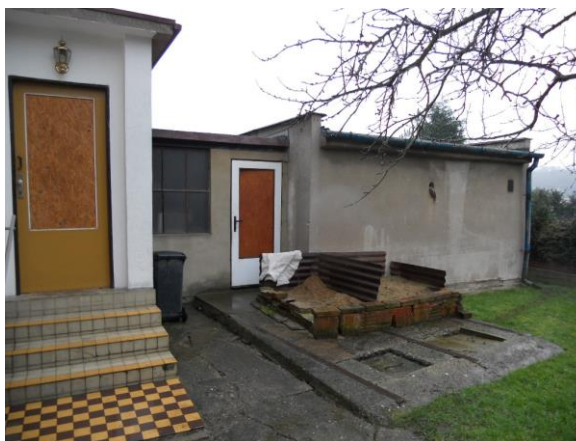
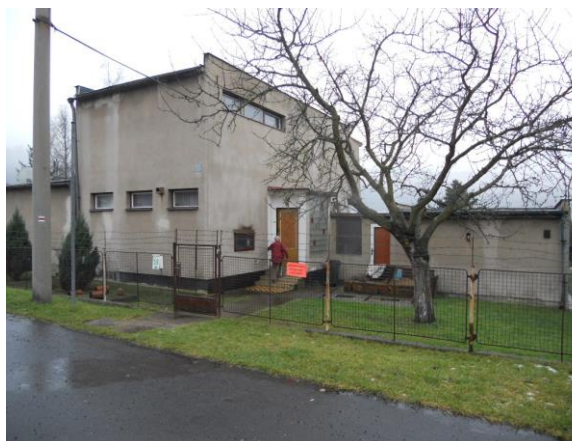
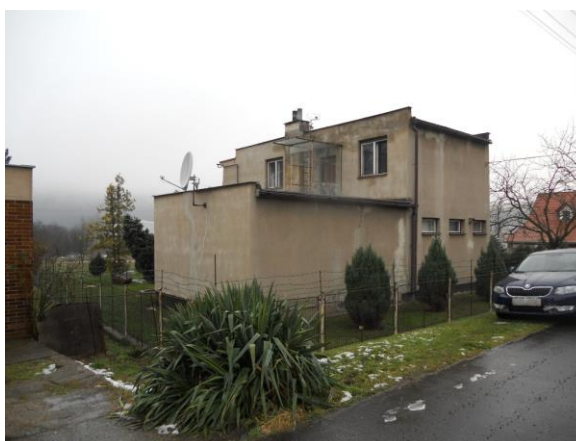
Celkový pohled

Stav objektu je špatný. Do objektu dlouhodobě zatéká – vlastník se snaží srážkovou vodu zachytávat do připravených nádob prakticky po celém 2.NP. Celá plocha rovné střechy je mokrá, z tohoto důvodu dochází ke kompletní degradaci keramických stropních vložek (Hurdis) a k rozsáhlé korozi překladových ocelových trámů. Stěny objektu jsou vlhké, místy popraskané. V celém domě je vlhko – okna zejména ve 2.NP domu jsou plesnivá, vlhká, díky čemuž tato lze jen obtížně otvírat. Dům je v původním stavu s degradovanými konstrukčními prvky, určený ke kompletní rekonstrukci.

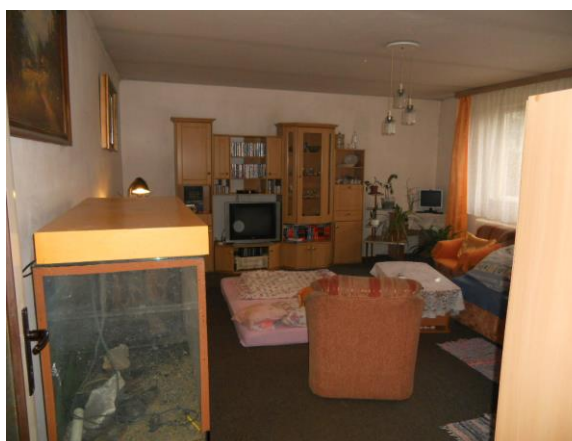
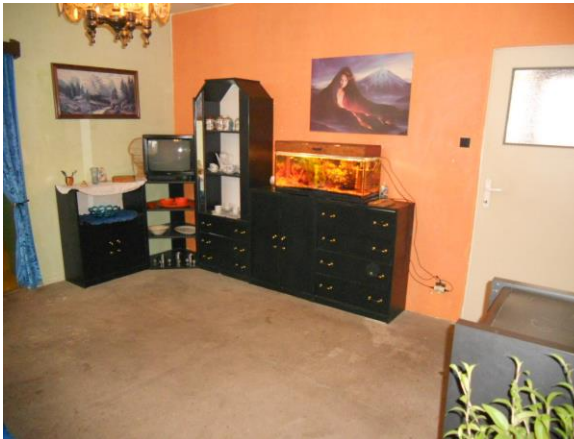
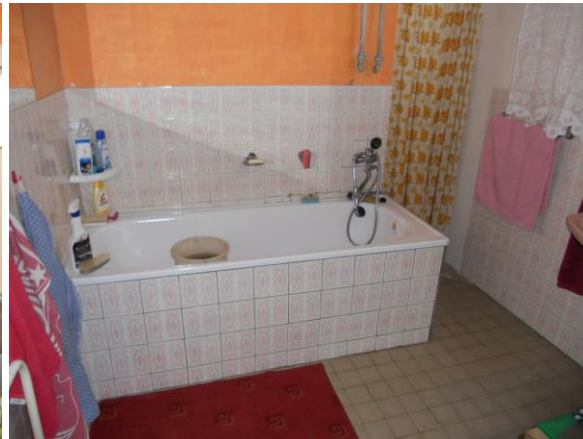
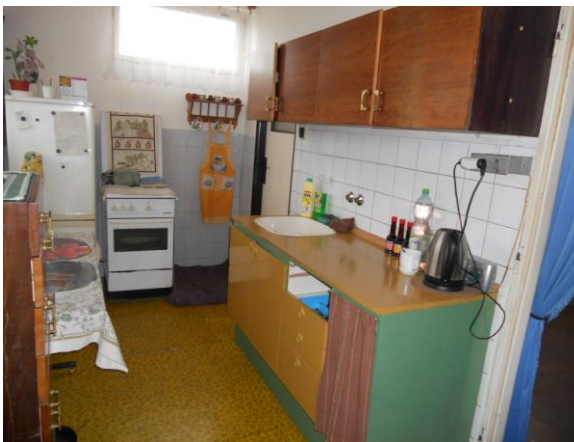
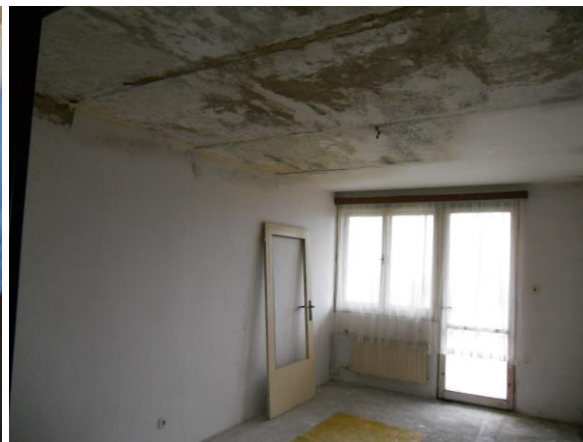
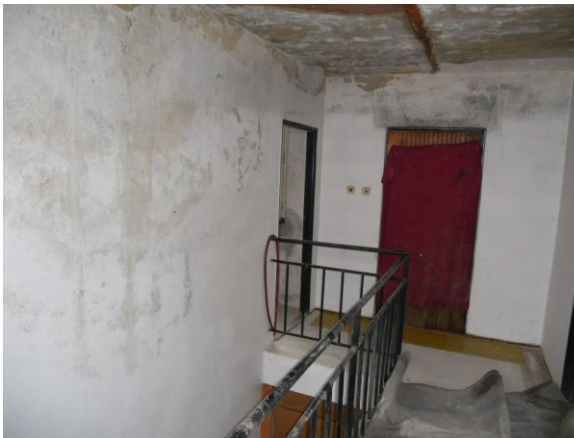
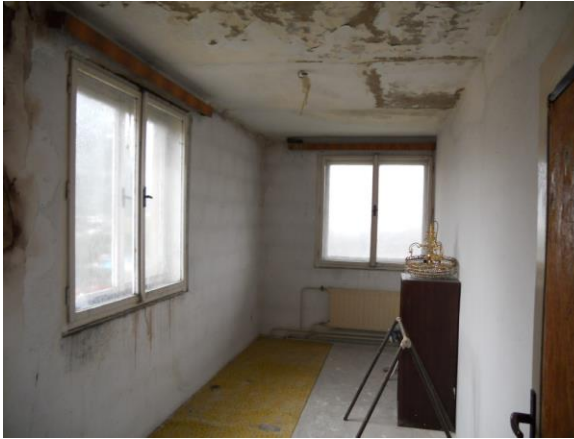
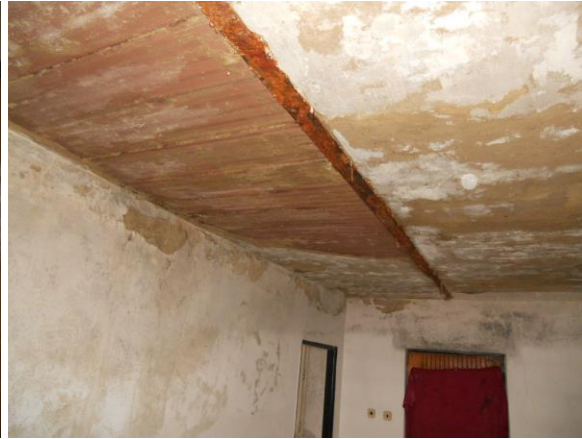
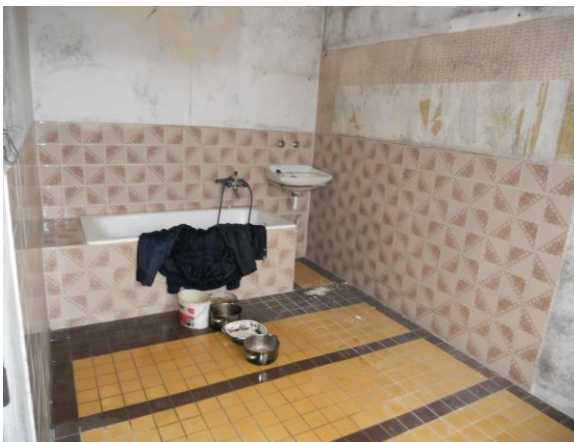
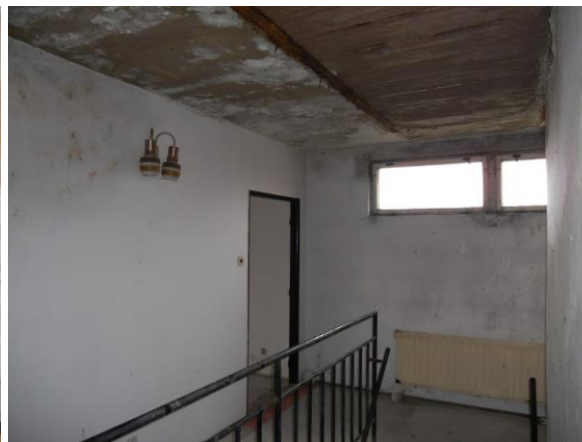
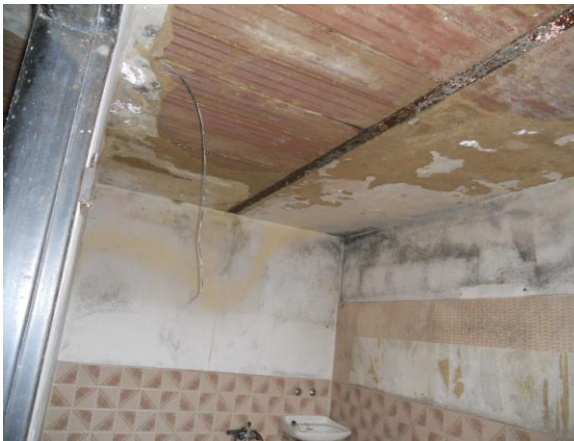
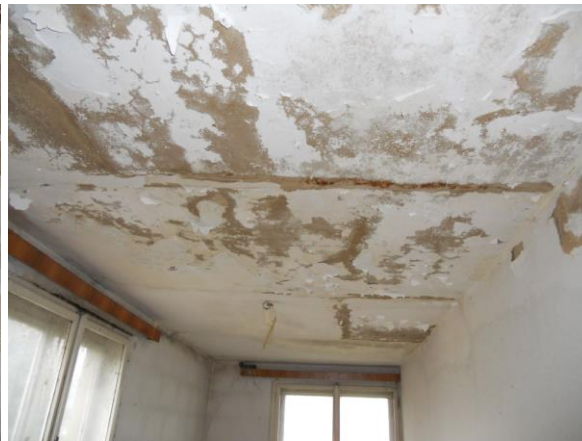
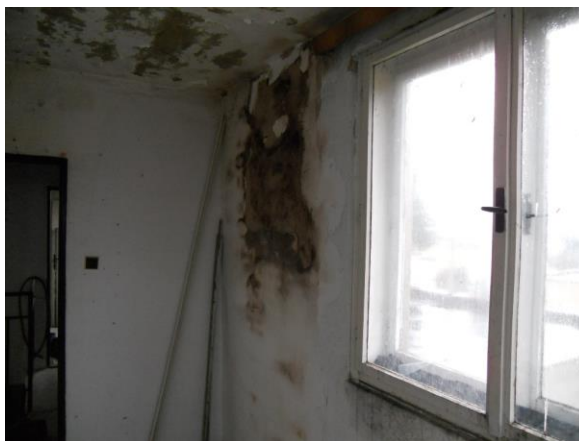
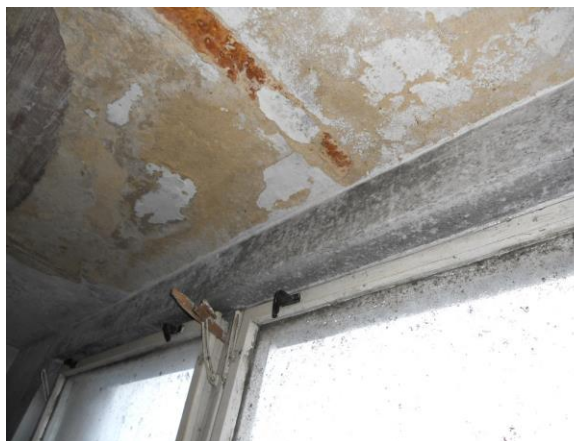
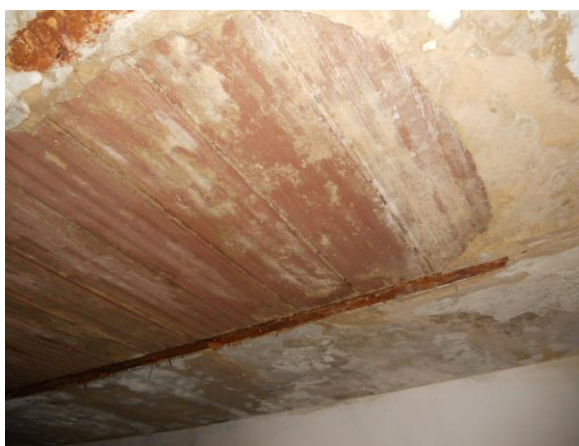
Interiery domu

Vnitřní omítky jsou vápenocementové. Jsou zde instalována dřevěná zdvojená okna, příslušenství oken chybí. Obytné prostory jsou orientovány na sever, jih, východ, západ. Koupelna disponuje klasickou vanou a na WC je klasická toaleta. Vnitřní dveře jsou dřevěné plné, dřevěné prosklené, zárubně jsou ocelové a vchodové dveře jsou dřevěné. Vybavení kuchyně: kuchyňská linka bez vestavěných spotřebičů, plynový sporák. Pro osvětlení jsou použity lustry.

V obytných místnostech je podlaha řešena: koberce, případně jen beton bez krytin, v kuchyni je položeno lino, v koupelně je položena keramická dlažba a v chodbě beton bez krytin.

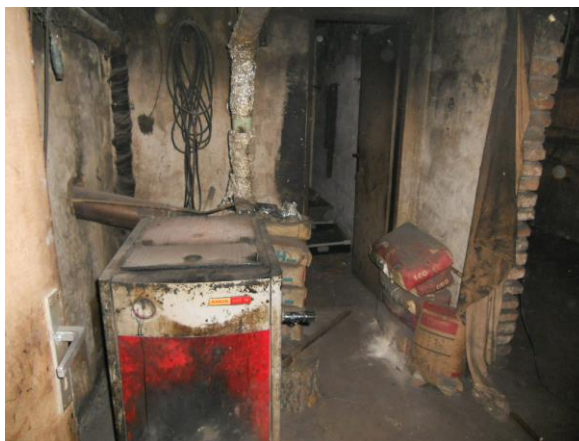
Kotelna

Do objektu je zavedena elektřina o napětí 230V a 400V a dodávky zajišťuje rozvodná síť elektrického proudu. Objekt je připojen na vodovodní řad, je napojen na septik a zdroj plynu je individuální. V domě je topení řešeno ústředně kotlem na tuhá paliva a topná tělesa jsou závěsné radiátory. V domě je pro ohřev vody instalován bojler.

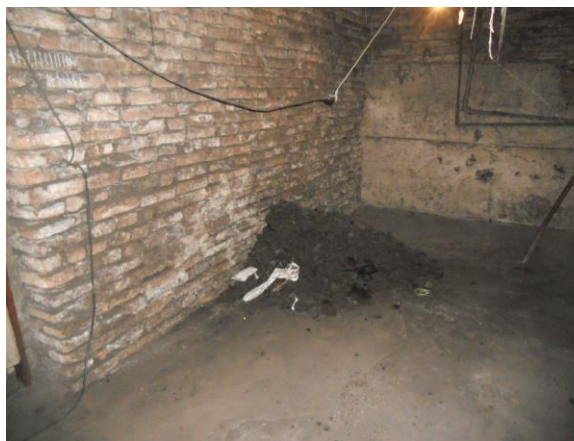
Sklep

V podzemním podlaží je sklep o výměře 26,00 m<sup>2</sup>. Podlahová plocha činí 118,25 m<sup>2</sup>. Podlahová plocha vč. příslušenství činí 165,35 m<sup>2</sup>.
