O d h a d

ceny obvyklé vozidla FORD TRANSIT
RZ: 6 U 7 0 2 5 3

V Děčíně 23. listopadu 2017

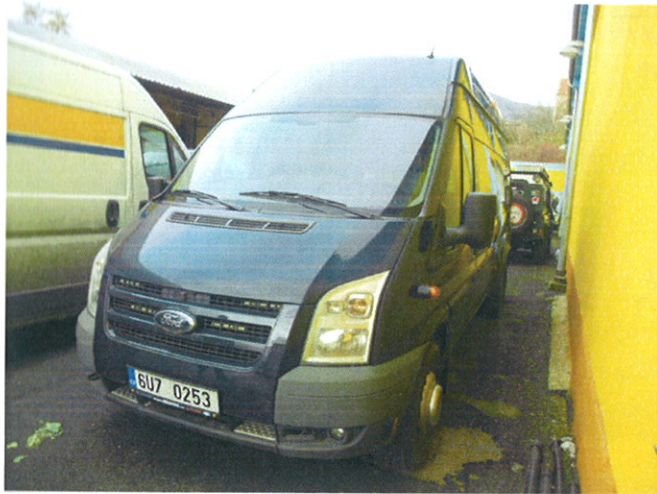
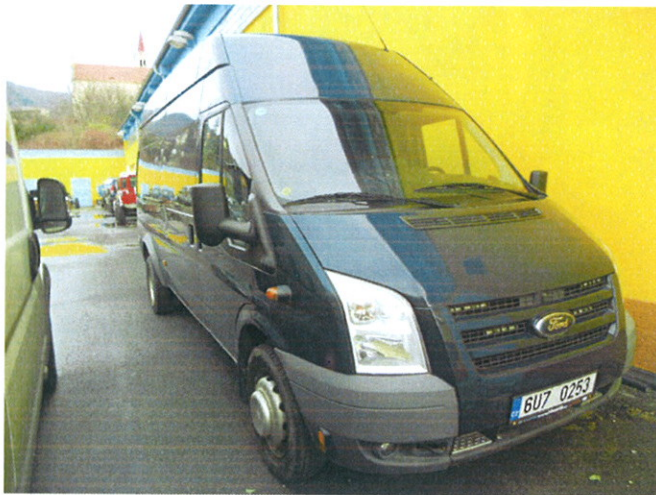
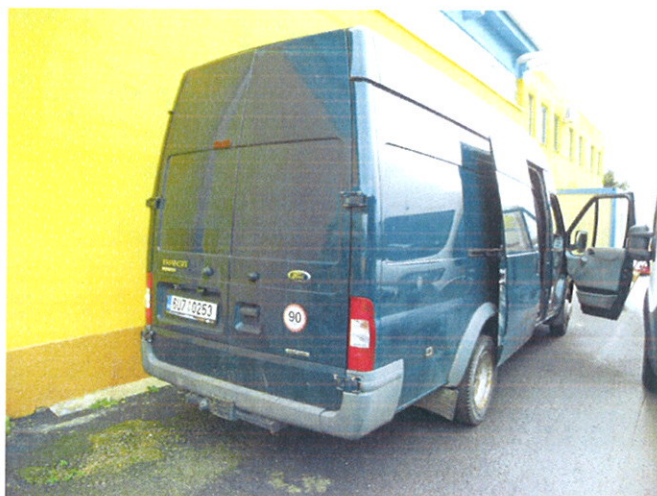
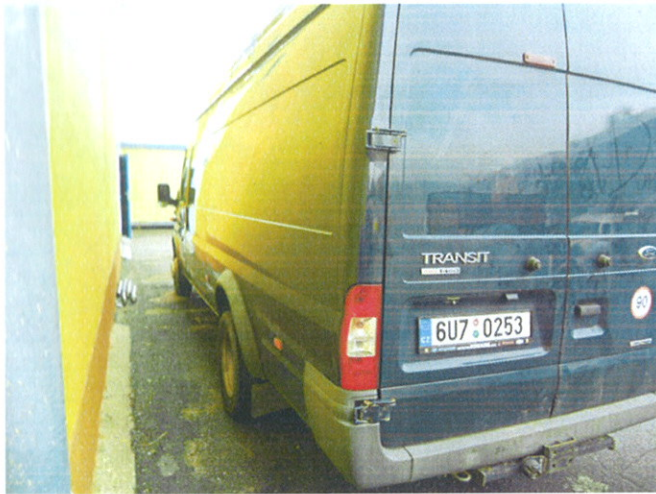
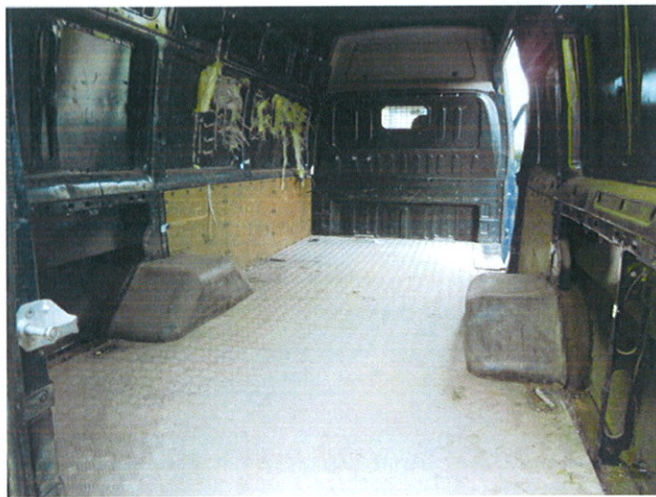
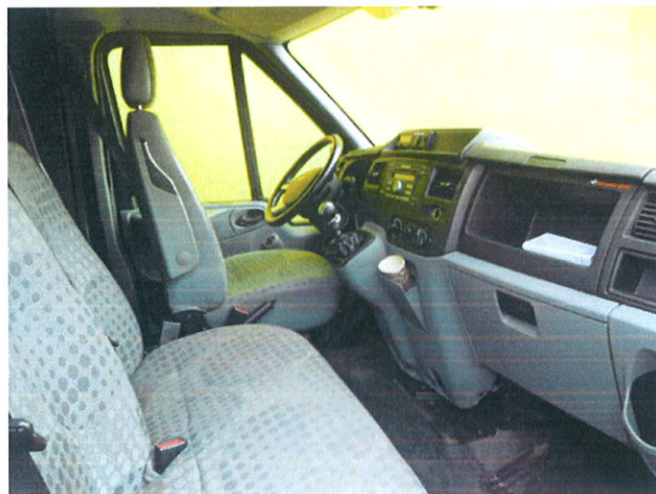
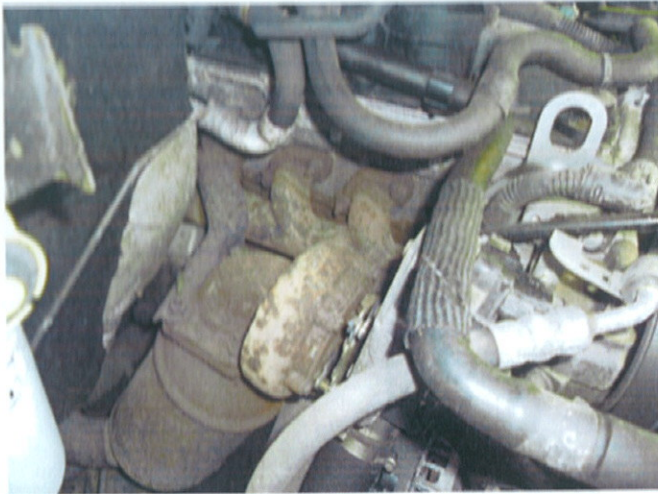
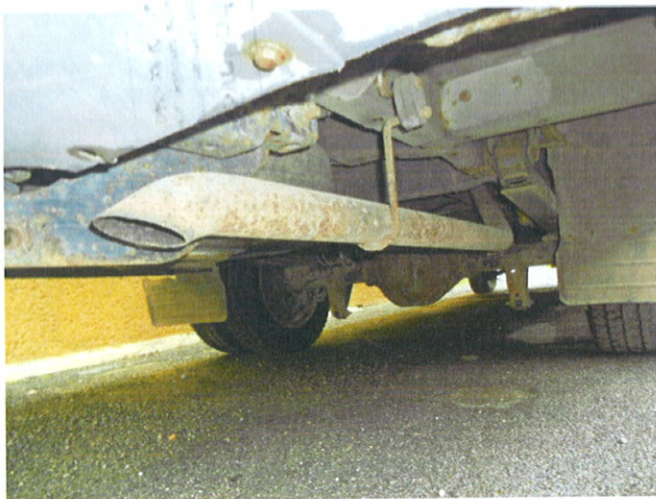
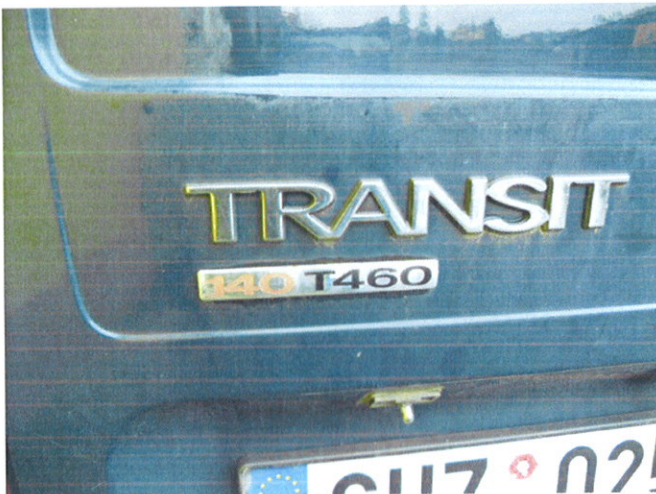
4. Fotografie

Chod motoru nebylo možné vyzkoušet pro nedostatečnou kapacitu akumulátoru. Dle sdělení osoby přítomné prohlídce je motor funkční. Koroze svodů výfukového potrubí a vnějšího obalu turmodmychadla. Koroze výfukového potrubí a tlumiče výfuku. Menší prolínání provozních náplní. Stav horší než by odpovídalo základní amortizaci – srážka 20 %.

Karoserie vozidla zejména v podvozkové části se značnou korozí. Lak vozidla zmatnělý po celém obvodu mírné škrábance. Zadní křídlové dveře mírně zdeformované ve spodní části, odřené na podkladovou vrstvu. Ve vnitřním nákladovém prostoru odřené lakování, otluky výztuh karoserie, deformace. Stav horší než by odpovídalo základní amortizaci – srážka 30 %.

Zasklení vozidla v pořádku, levé vnější zrcátko - chybí výplň, clony proti slunci funkční, stěrače v dožitém stavu. Sedadla špinavá, stejně tak ostatní čalounění. Čalounění nákladového prostoru chybí, případně je značně poničeno. Zadní nárazník má oděrky, přední nárazník má menší oděrky. Chybí osvětlení RZ, chybí poziční osvětlení karoserie na pravé straně vzadu. Přístrojová deska a ovladače chodí – funkčnost nebylo možné prověřit pro nedostatečnou kapacitu akumulátoru. Akumulátor zcela vybitý. Účinnost brzdové soustavy nebyla prověřena.
