ZNALECKÝ POSUDEK

(o stanovení ceny)

Lehkého nákladního automobilu, tov. zn. IVECO,
typ 35 S 14 GV Natural Power-CNG (100 kW) – 4 dveřová skříňová dodávka
RZV 6M6 5067

Účel vyžádání: stanovení prodejní ceny hodnoty vozidla tov. zn. IVECO, typ
35 S 14 GV Natural Power (100 kW) – 4 dveřová skříňová
dodávka

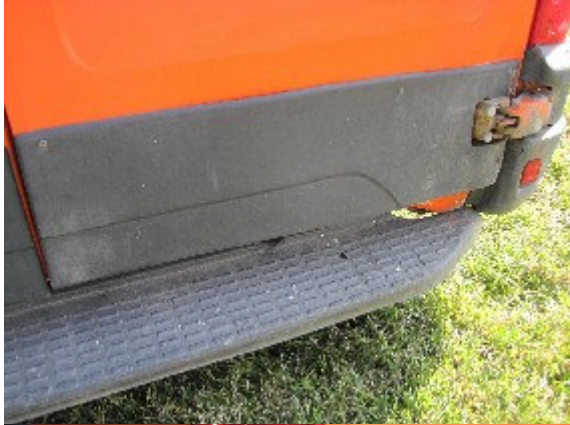
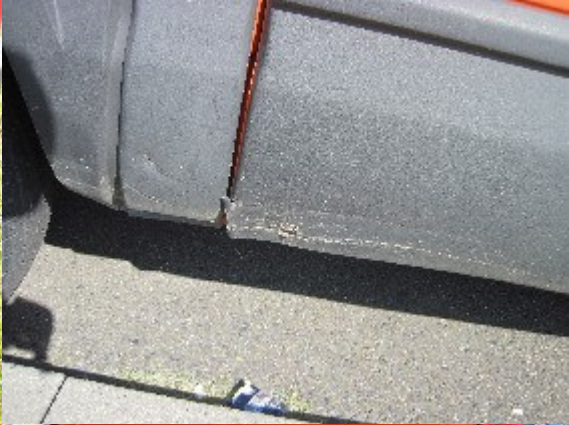
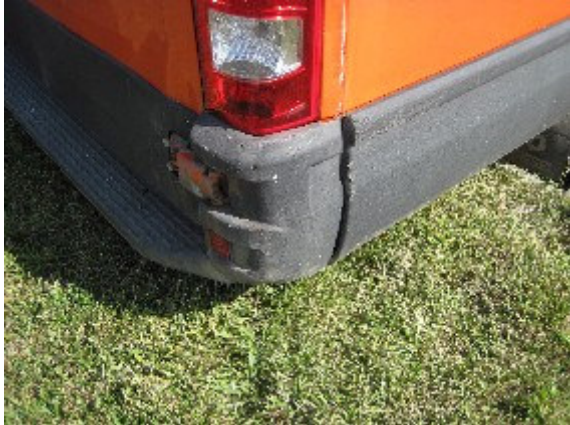
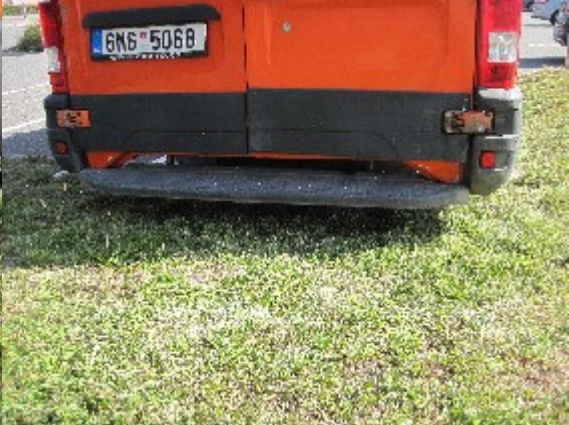
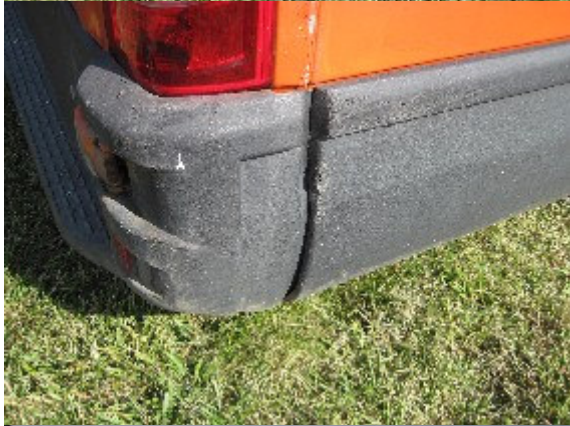
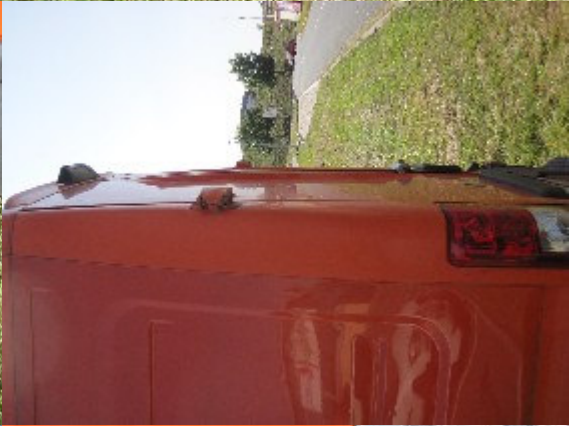
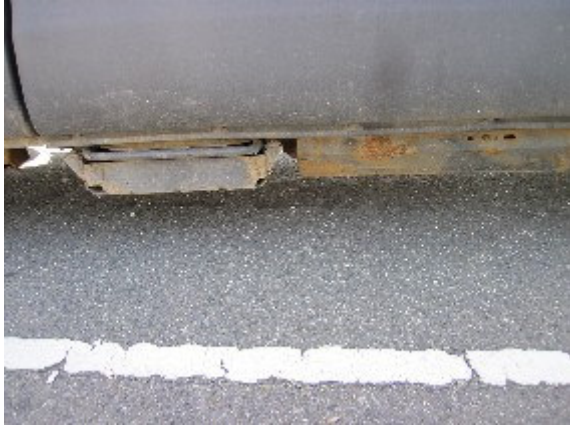
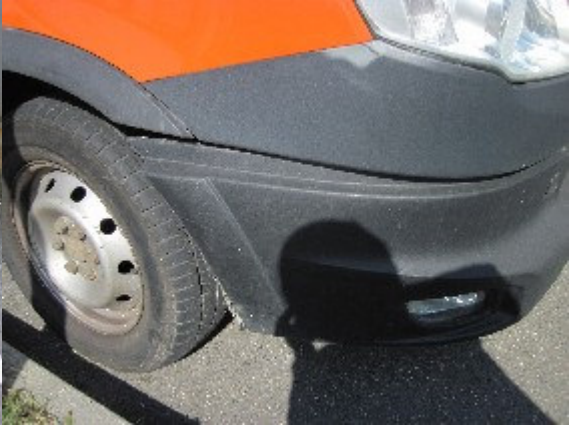
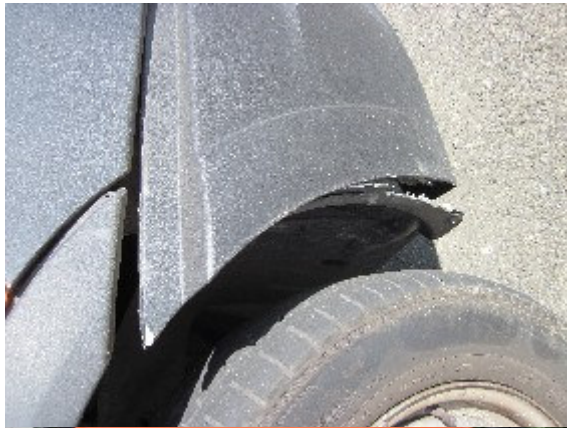
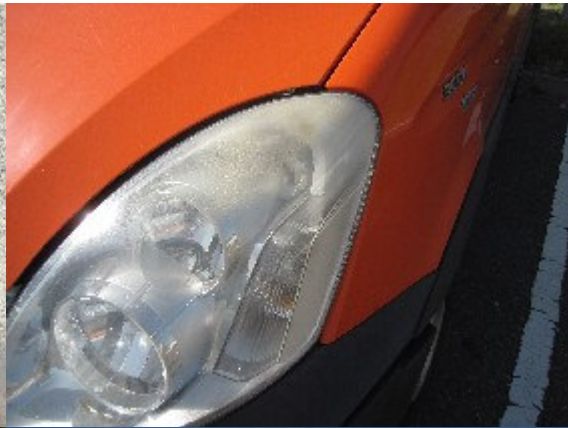
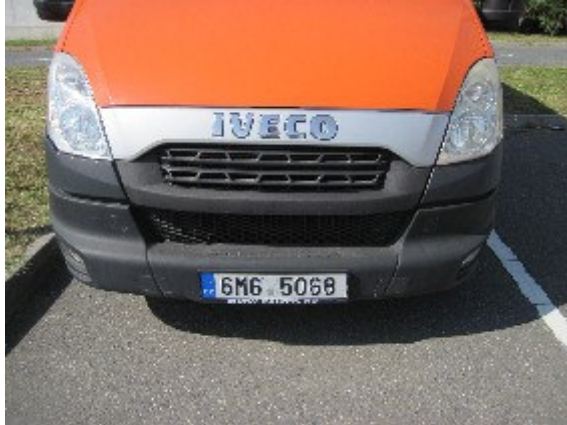
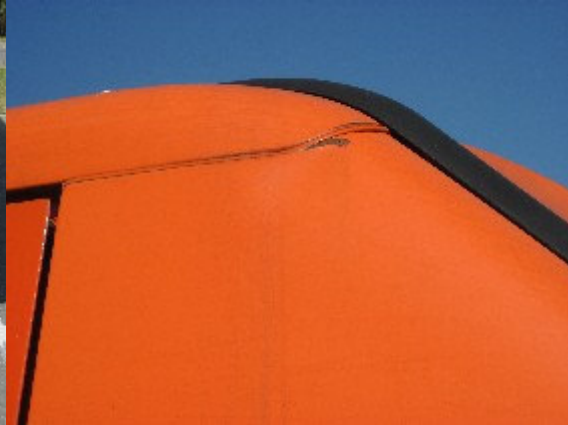
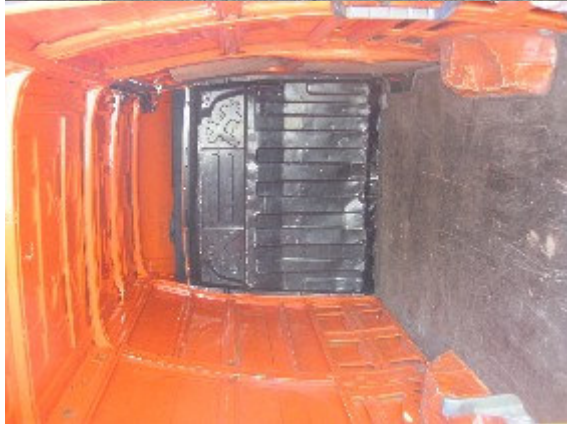
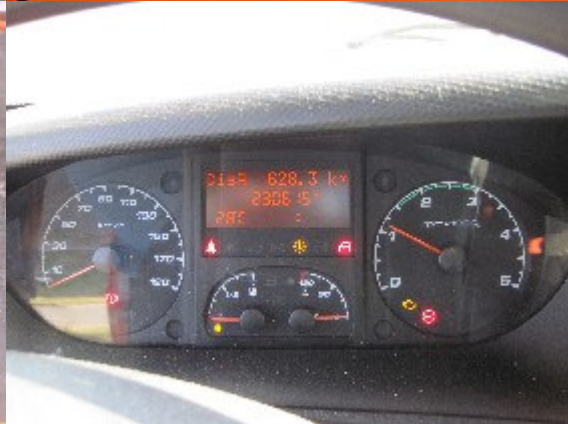
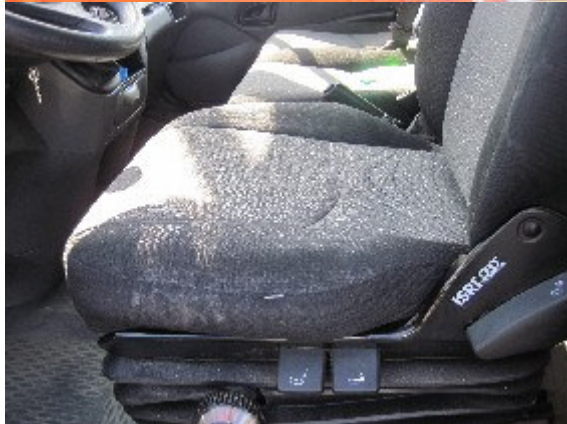
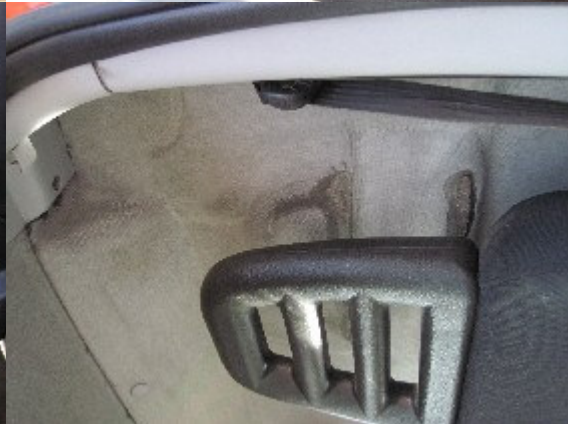
FOTODOKUMENTACE:

Vozidlo je kompletní, špatně pojízdné. Nyní poškozeno havárií (PP část, zadní část....atd), spodní části karoserie, vč. nosných částí místy zachyceny koroze, svítí kontrolka motoru a EDC, motor nyní špatně funguje. Dle sdělení opotřeбенé brzdová soustava, zvětšené vůle a hlučnost v uložení náprav, na vozidle jsou patrné různě, místy poškození, odřeniny, důlky, rýhy a deformace, a to i větší. Používáno jako služební vozidlo v každé roční době, za každého počasí, parkováno venku bez ochrany před vlivy povětrnosti. Celkově značně ojeté a tzv. „vybydlené“ služební vozidlo firmy. Neplatná STK!!!

Skříň karoserie vozidla: karoserie poškozena havárií (PP část, zadní část, vč. dveří, obě zpětná zrcátka), spodní části, karoserie místy zachyceny korozi, nákladový prostor-deformace (velké na podběžích kol), odřeniny, koroze, poškozené bočnice i přepážka, v době prohlídky celkově, různě, místy po karoserii deformace (i větší), důlky, odřeniny, škrábance a rýhy (př. část, nárazníky, boky, hrany dveří a kapoty ...), nelícují (díly v přední i zadní části, dveře...), ulomená klika bočních posuvných dveří, starší pryžové části a pryžové lišty stěračů, poškození čelního skla (drobné odřeniny, čocky), vybledlé (zašedlé) a poškozené ochranné plasty na vozidle, zašlé plasty př. světlometů. Lak vozidla zašlý, částečně bez lesku, patrné rozdíly odstíny v laku na P i L bočnici (horní části byly přestříkány), místy patrné jeho poškození a místy i bodová koroze v místech poškození laku, přední část místy oprýskaná od kaménků, různě místy na vozidle – jeho laku patrné stopy po původních reklamních polepech. Používáno jako služební vozidlo v každé roční době, za každého počasí, parkováno venku bez ochrany před vlivy povětrnosti. Celkově značně ojeté, místy korozi napadené a tzv. „vybydlené“ služební vozidlo firmy.
