ZNALECKÝ POSUDEK

č. 3580-1001/2016

Stanovení obvyklé ceny rodinného domu, příslušenství a pozemků v obci Vracov pro potřeby insolvenčního řízení.

Název předmětu ocenění: Rodinný dům č. p. 1517 v ulici Písečná, obec Vracov

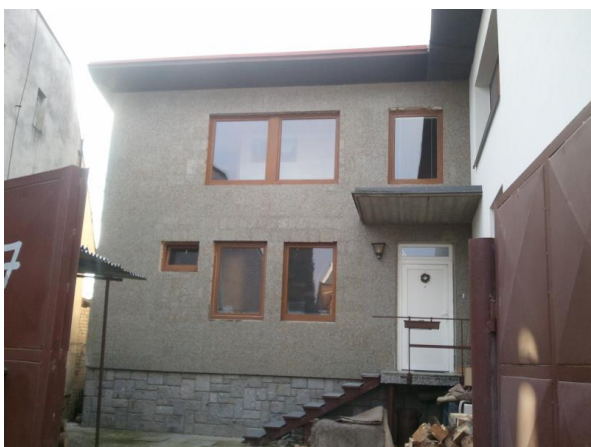
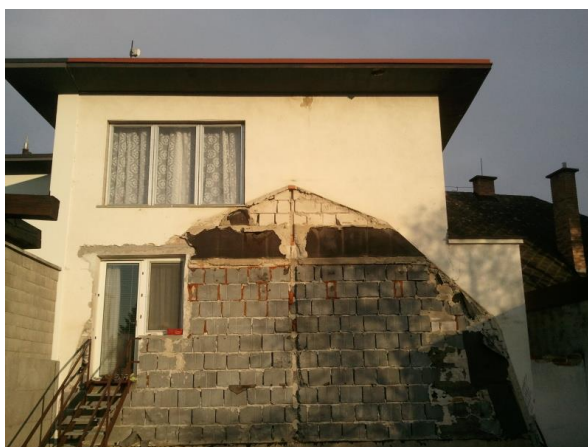
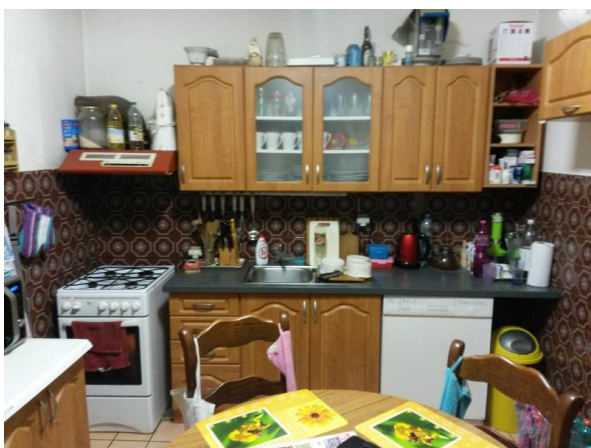
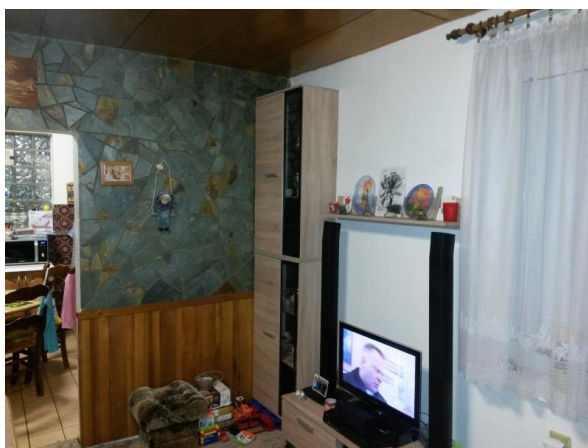
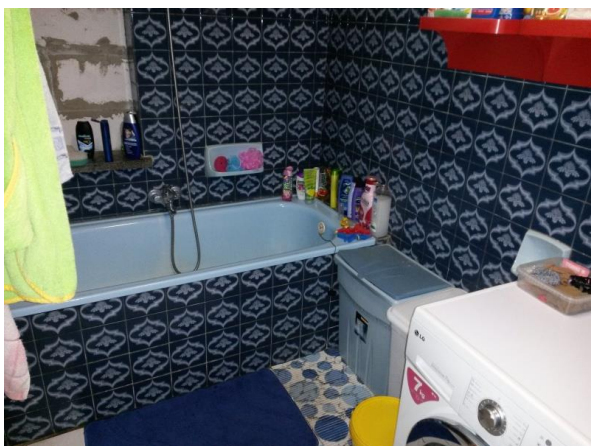
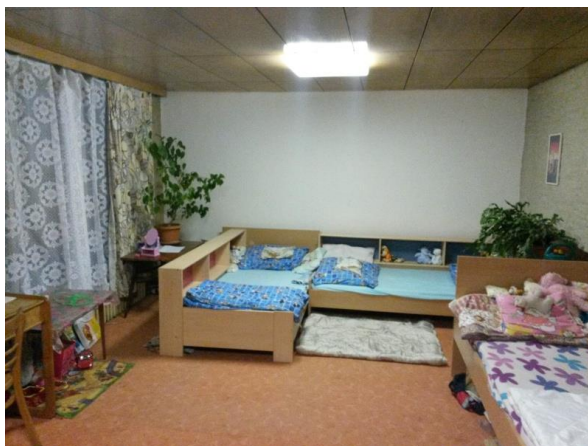
III. Fotodokumentace

Zdivo rodinného domu se nachází ve stavu před rekonstrukcí. Střešní krytina rodinného domu je poškozená a nachází se ve stavu před nutnou rekonstrukcí či výměnou. Rozvody v domě se nachází ve stavu před rekonstrukcí či výměnou. Okna jsou v dobrém stavu. Vybavení domu se nachází ve stavu před rekonstrukcí či výměnou.

Jedná se o podstandardně řešený rodinný dům s nutností provedení rozsáhlejších stavebních úprav.
