ZNALECKÝ POSUDEK

č. 6 - 6 / 2 0 1 9

o ceně motorového vozidla

Stanovení ceny obvyklé motorového vozidla zn. AVIA A 31 N pro účely insolvenčního řízení.

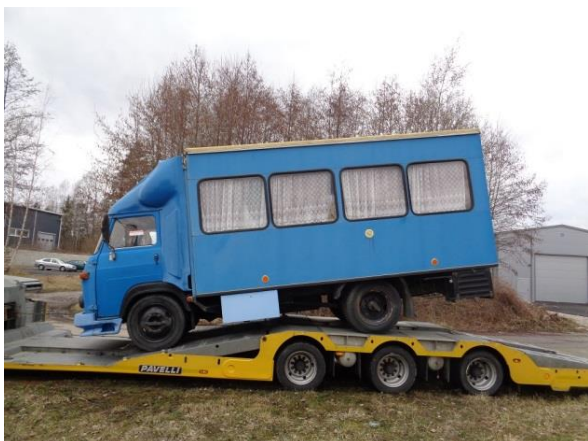
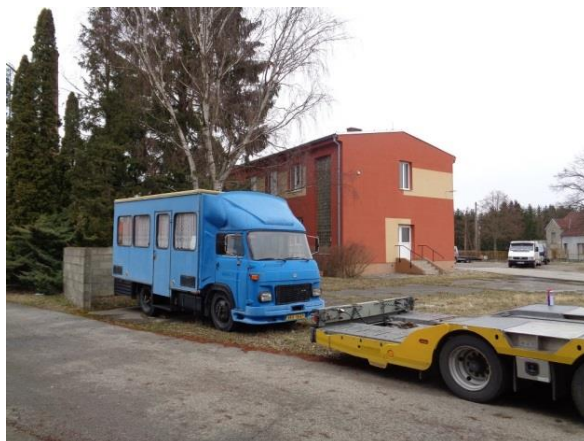
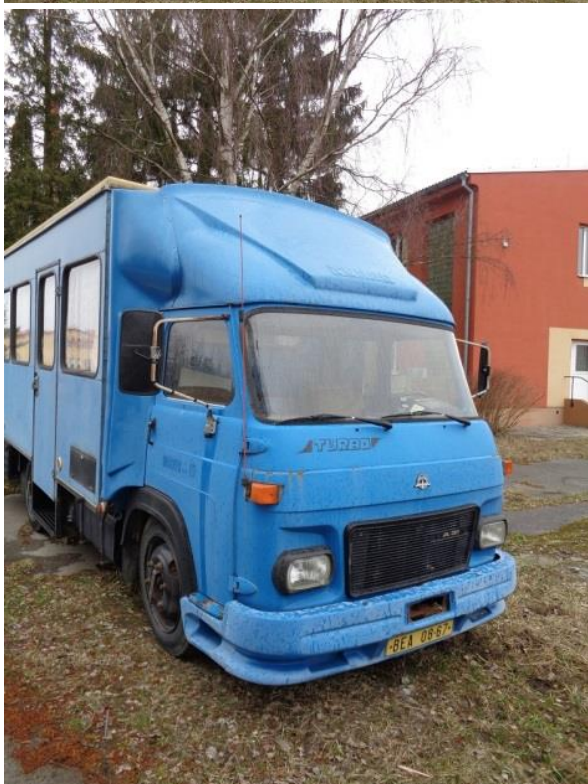
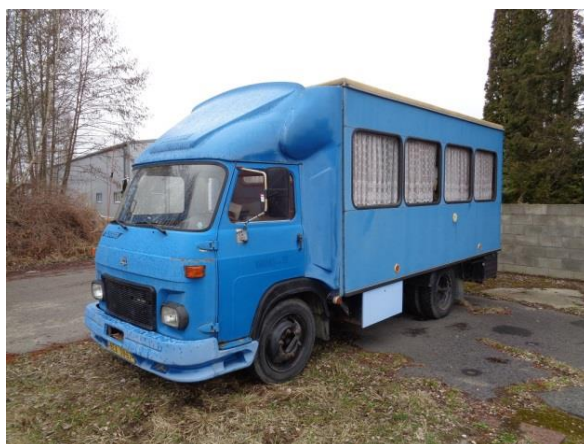
4. Přílohy

Díly skříně kabiny bez zjevných deformací. Mělké škrábance jsou na všech panelech kabiny. Lak plní ochrannou funkci, estetická funkce na špatné úrovni – lak je zmatnělý. Kabina vykazuje známky koroze. Údržba podprůměrná. Přístrojová deska, osvětlení vozidla, stěrače, mechanismy dveří a vík funkční, bez zjevného poškození – elektrickou výbavu nebylo možné prověřit na její funkčnost. Clony proti slunci, vnější, přístroje a ovladače kompletní, funkčnost neproověřena. Sedadla opotřebovaná, čalounění sedadel nadměrně znečištěné. Čalounění stěn, dveří, stropu běžně znečištěno, krytí podlah nadměrně opotřebováno. Přední nárazník rozdílného odstínu, oděrky, lak matný. Akumulátor nefunkční. Údržba podprůměrná.

Nástavba bez zjevných poškození, lak plní ochrannou funkci, estetická stránka zanedbaná – lak matný. Oděrky na všech částech nástavby. Okna nepoškozena, dveře nepoškozeny. Vnitřní vybavení opotřebované, funkční.

Vozidlo ke dni ohledání nepojízdné. Vozidlo několik let stálo, baterie KO, nebylo možné prověřit chod motoru ani funkčnost mechanických prvků. Nebylo možné prověřit těsnost provozních kapalin. Převodovka mechanicky pravděpodobně funkční, vzhledem k tomu, že nebylo možné s vozidlem provést jízdní zkoušku, nebylo možné zjistit její hlučnost. Mechanické prvky budou pravděpodobně zatuhlé z důvodu delšího odstavení z provozu. Na vozidle je patrná koroze, ne však v takové míře, aby narušovala konstrukční pevnost vozidla. S ohledem na stáří vozidla a nemožnost prověření chodu motoru či jízdní zkoušky je na stav usuzováno dle odborné úvahy znalce. Technický stav vozidla je hodnocen jako podprůměrný a základní amortizace bude redukována výraznou srážkou s ohledem ke zjištěnému stavu.
